**“IDENTIFICACIÓN DE MOVIMIENTOS EN MASA ENTRE LAS  
LOCALIDADES DE CANCHAQUE Y SAN MIGUEL DEL FAIQUE  
CON FINES DE ESTABILIZACIÓN.”**

**TESIS PARA OPTAR EL TÍTULO PROFESIONAL DE  
INGENIERO GEÓLOGO**

**PIURA- PERÚ**

**2015**

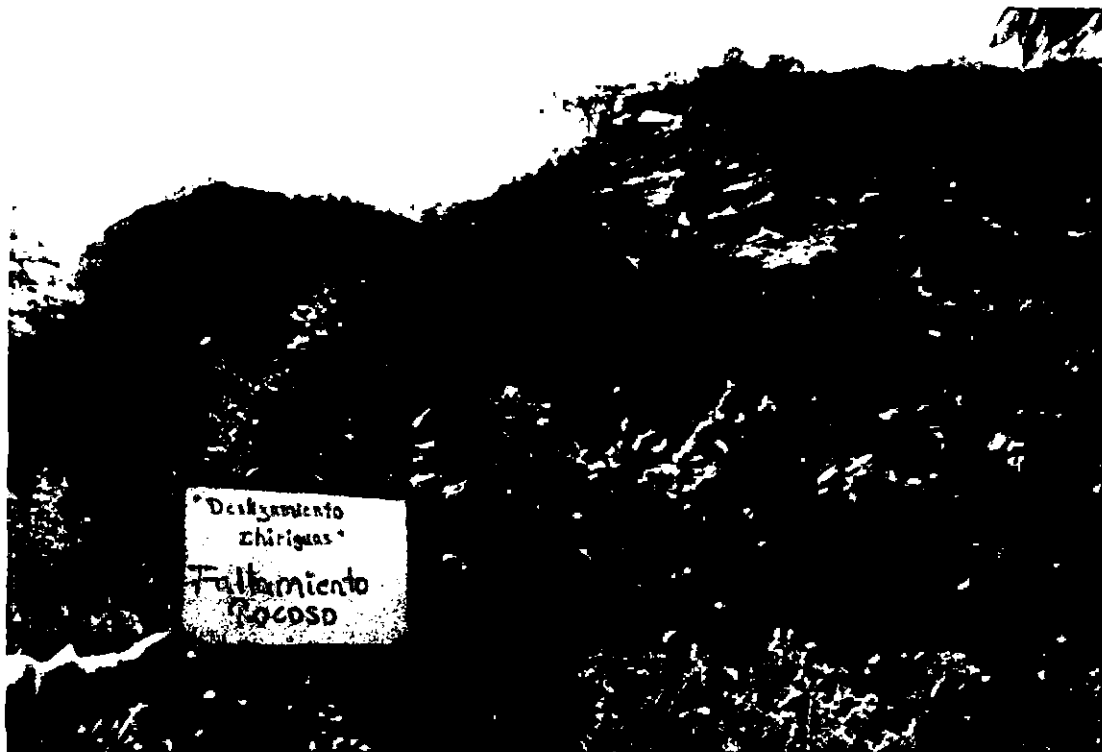
**FOTO N°03:** Vista de la falla normal, se pueden apreciar los bloques levantado (up) y hundido (down).

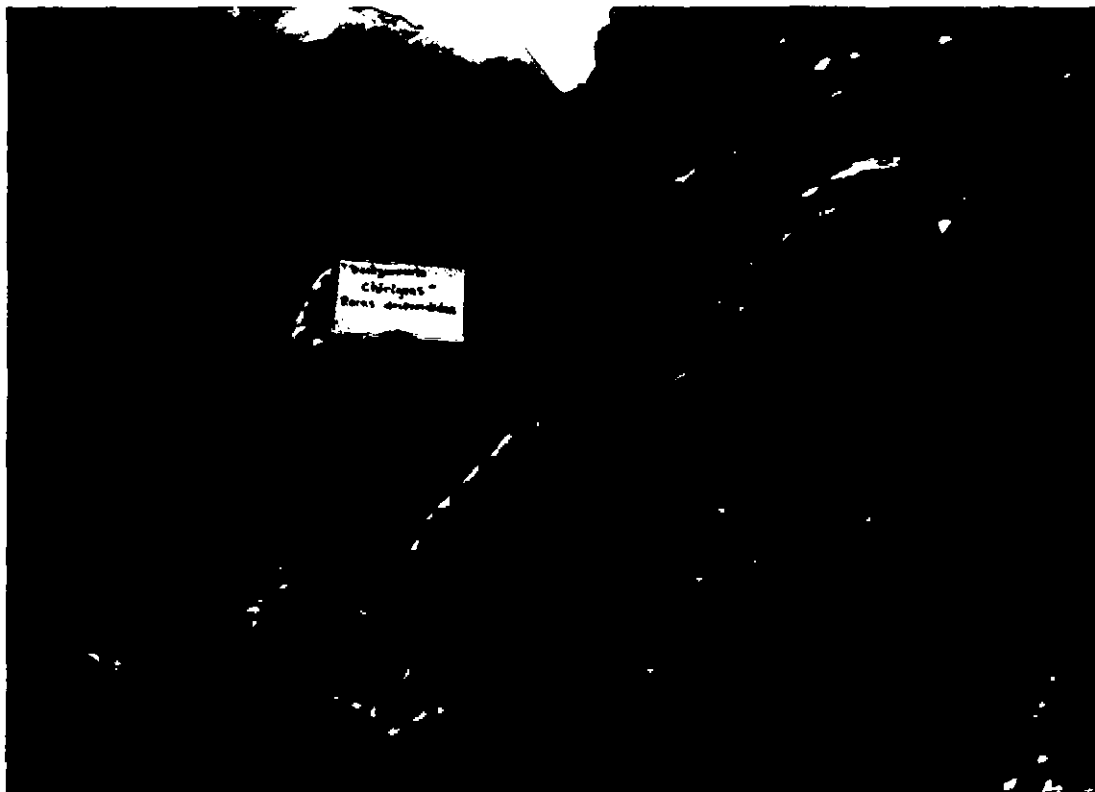
**FOTO N°04:** Vista de bloques erráticos de rocas metamórficas del tipo cuarcitas.

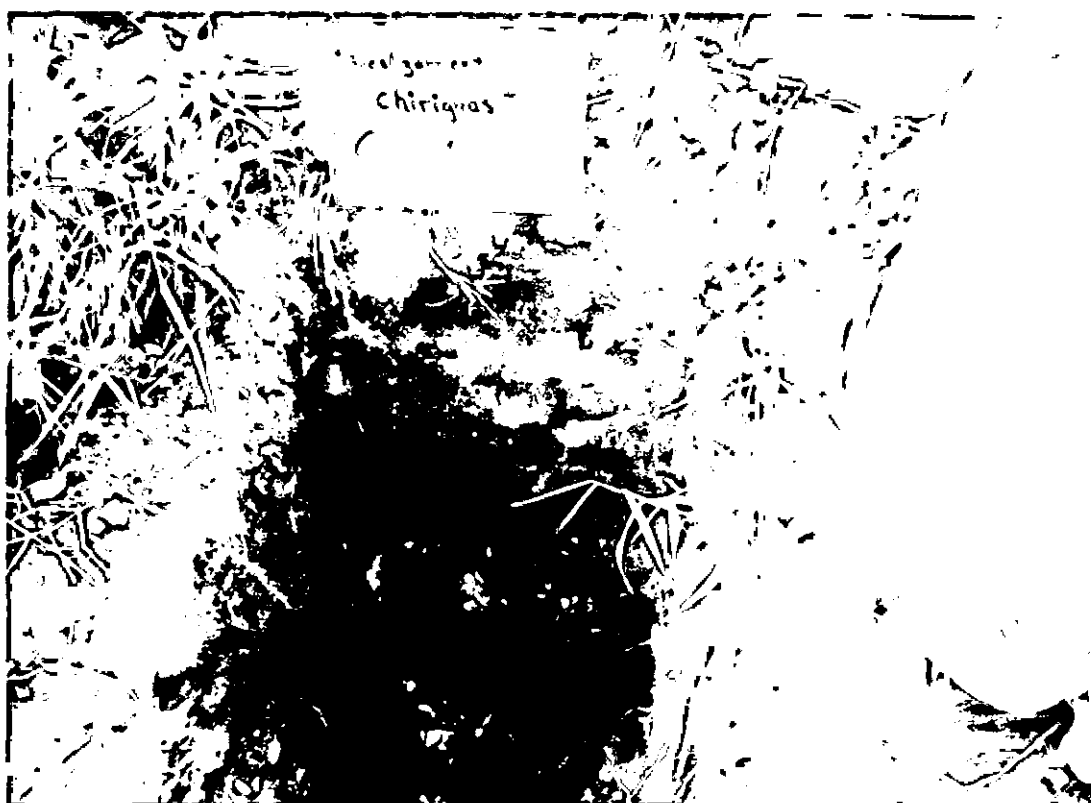
**FOTO N° 07: Vista de calicata n°01 en la parte superior del área estudiada donde se observa material del tipo arcilloso.**

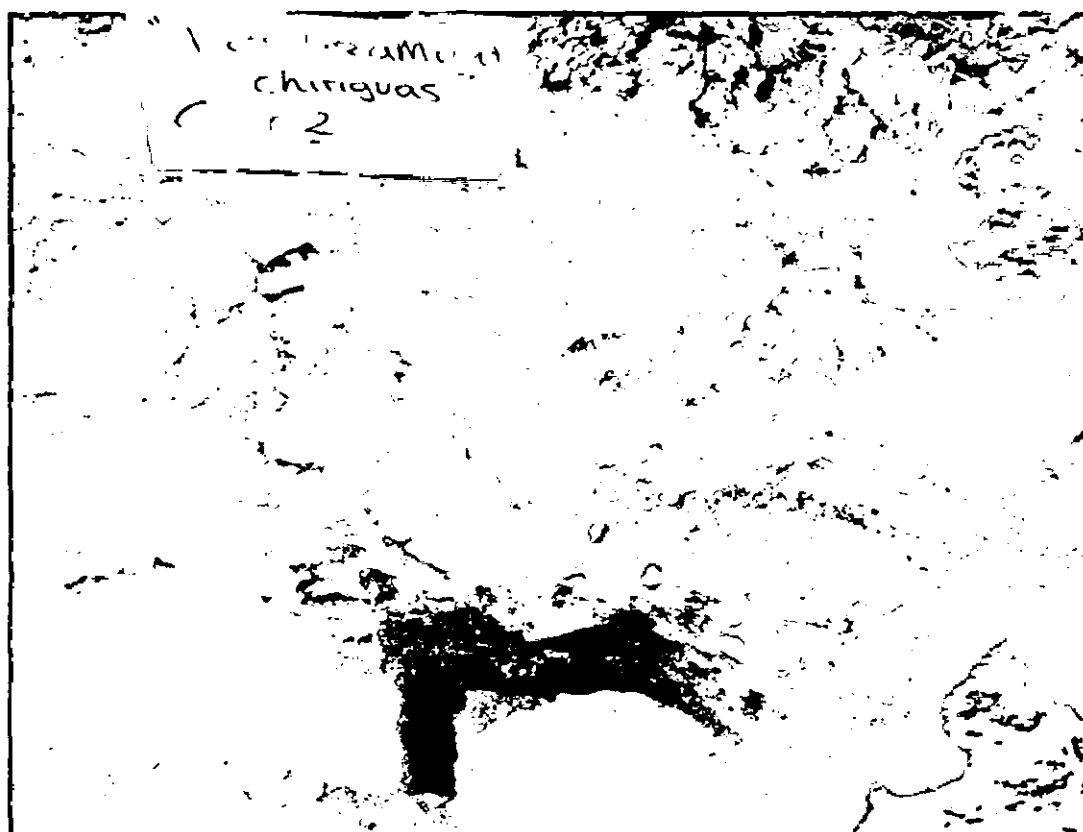
**FOTO N°08: Vista de calicata n°02 mostrando la diferencia de compactación del material entre una profundidad y otra.**

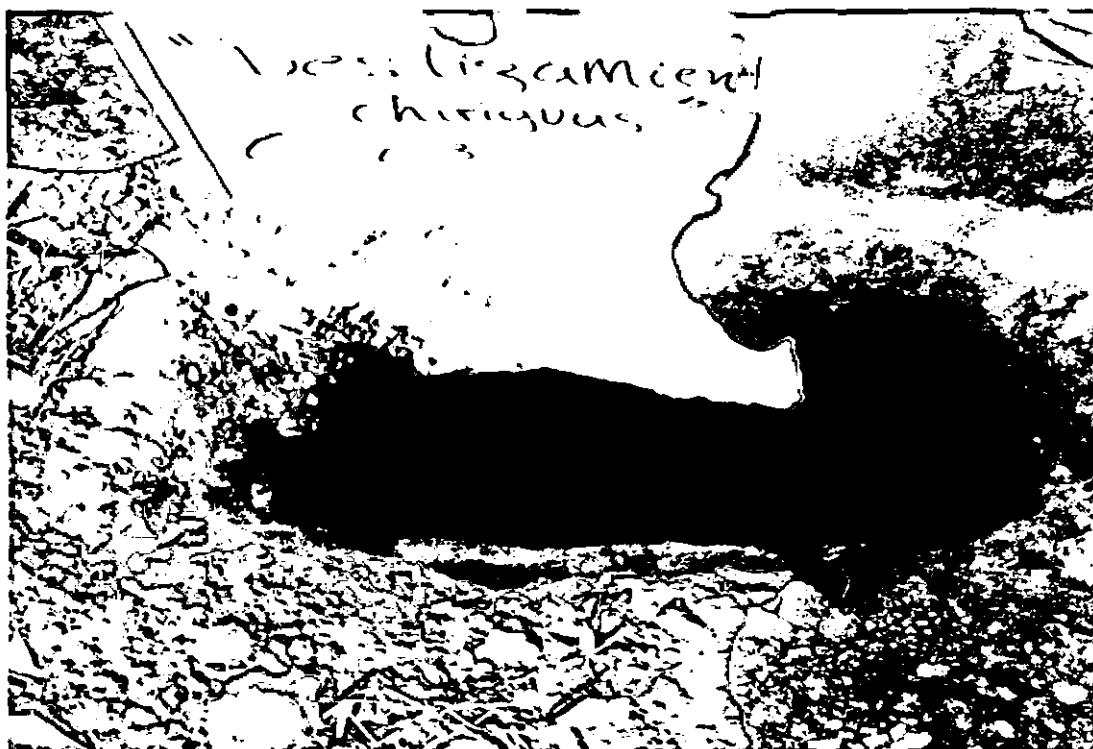
**FOTO N° 10: Vista de calicata n°03, se puede apreciar material disgregado en superficie y a mayor profundidad roca metamórfica meteorizada.**

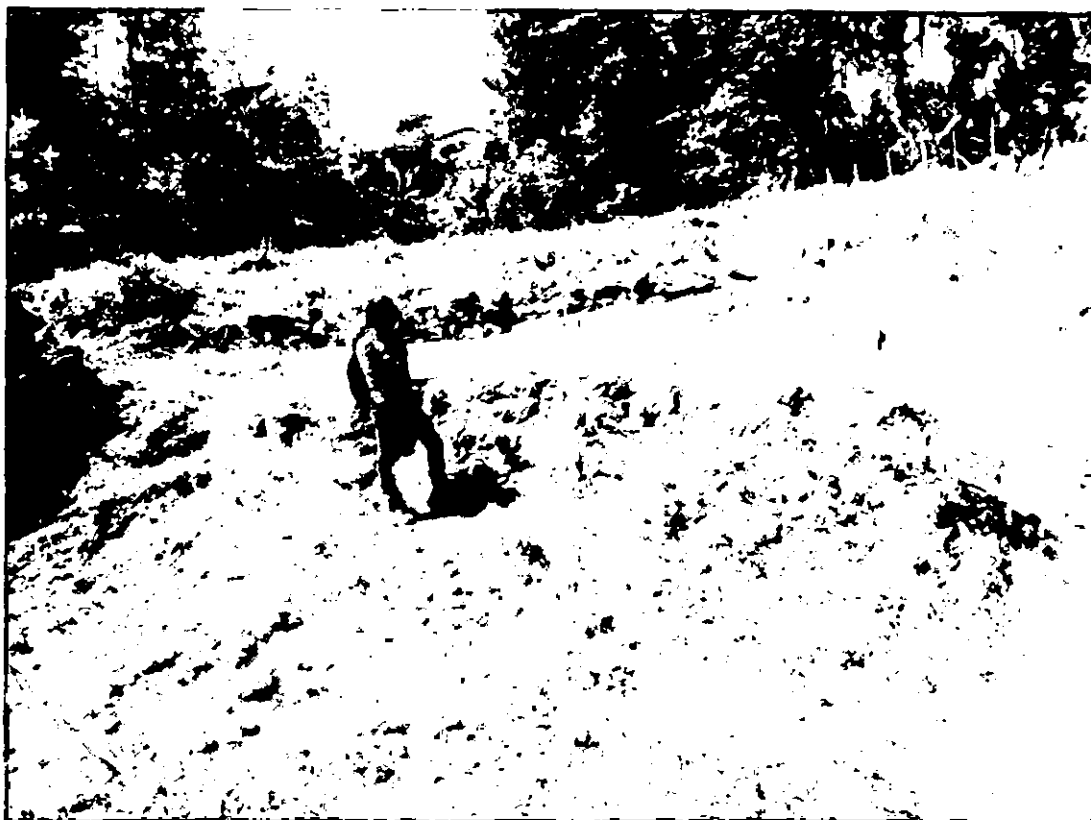
**Foto N° 01.- Vista de las grietas de tensión de la zona de coronación del deslizamiento Canchaque.**

En el sector comprendido entre el Colegio Espinoza y el deslizamiento Chiriguas, se han observado fracturas de distensión, rellenas con material areno-limoso de naturaleza suelta; indicándonos condiciones de actividad neo- tectónica.

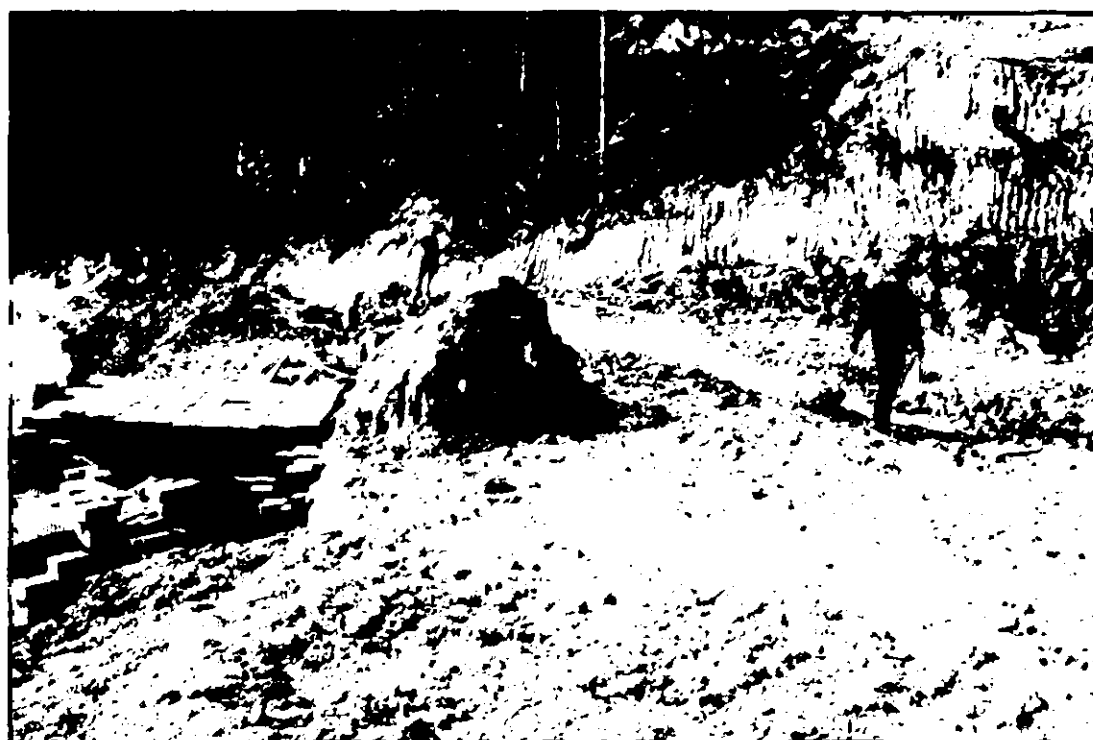
**FOTO N°06: Vista de la calicata N° 04 al pie del corte de la carretera de acceso a la zona de estudio, Se puede observar rocas metamórficas intensamente meteorizadas.**

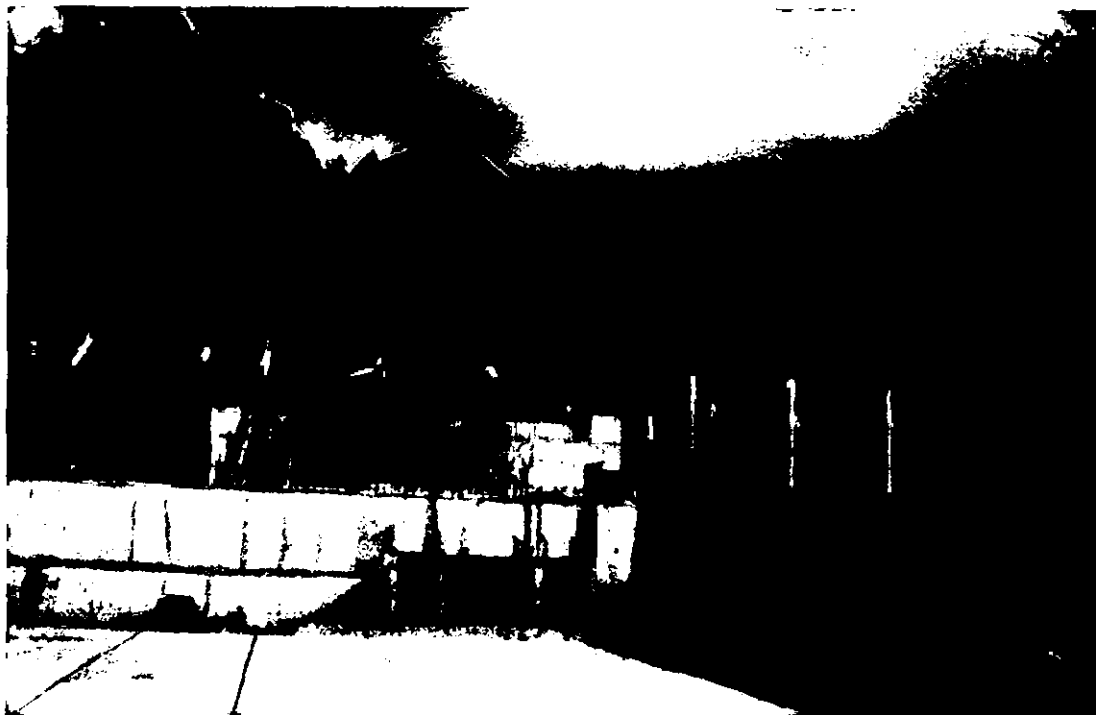
**FOTO N°07.-** Vista panorámica de la edificación sobre el material deslizado, se puede observar al fondo las grietas de tensión y el borde occidental del cuerpo deslizado.

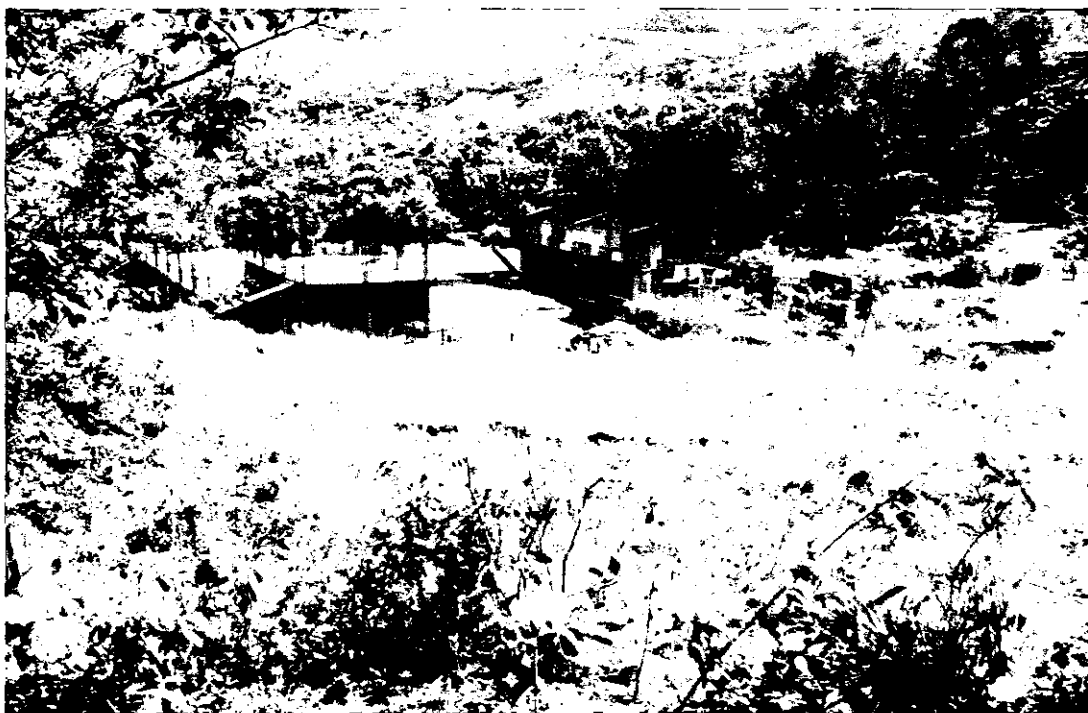
**FOTO N°10: Vista panorámica actualizada a julio del 2014 de la edificación sobre el material deslizado, se puede observar el deterioro de la edificación por lluvias y desarrollo de vegetación.**

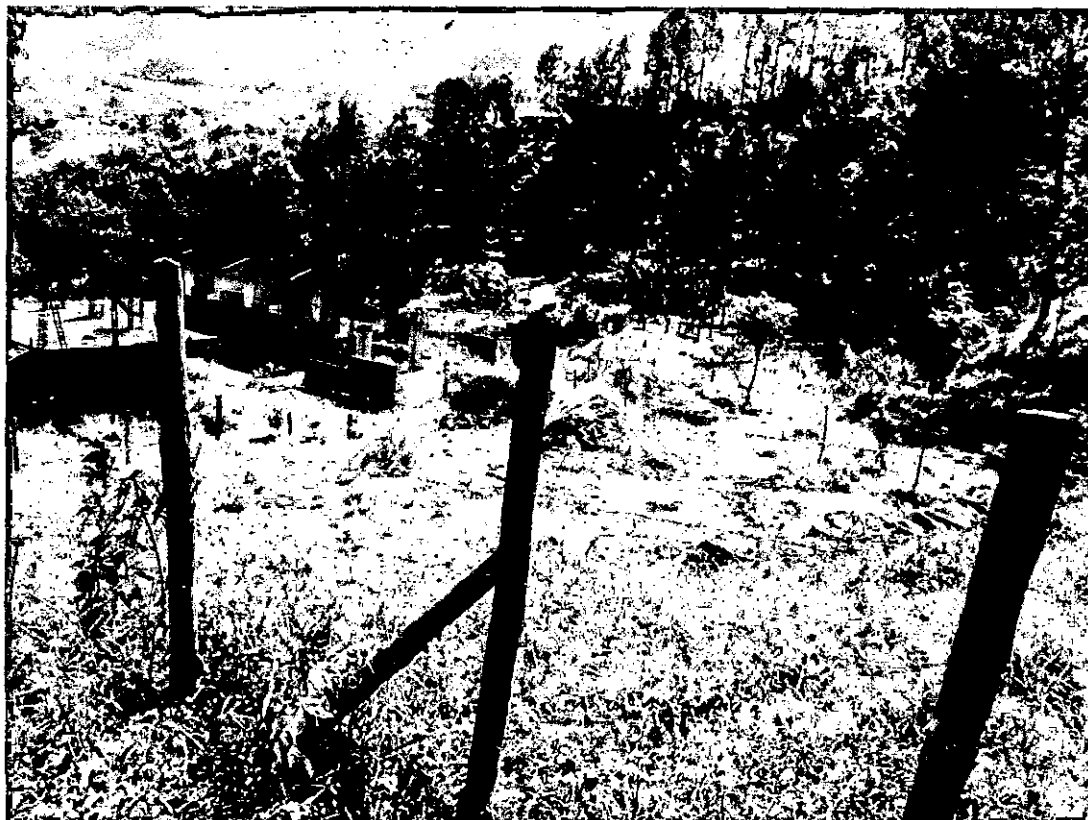
**FOTO N°11: Vista panorámica actualizada a julio del 2014 de la edificación sobre el material deslizado, se puede observar el afloramiento cubierto de vegetación.**

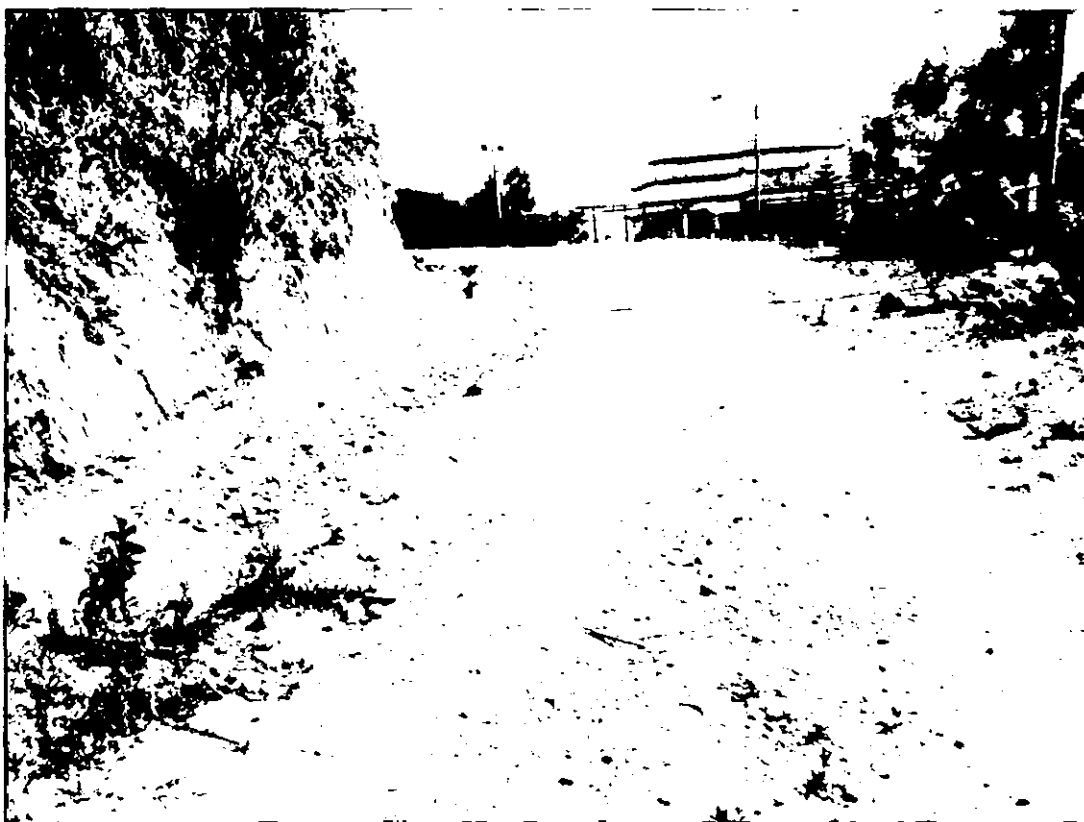
**FOTO N° 03: Vista de canaleta al pie del talud sobre rocas metamórficas meteorizadas del grupo salas, al fondo el centro recreacional.**

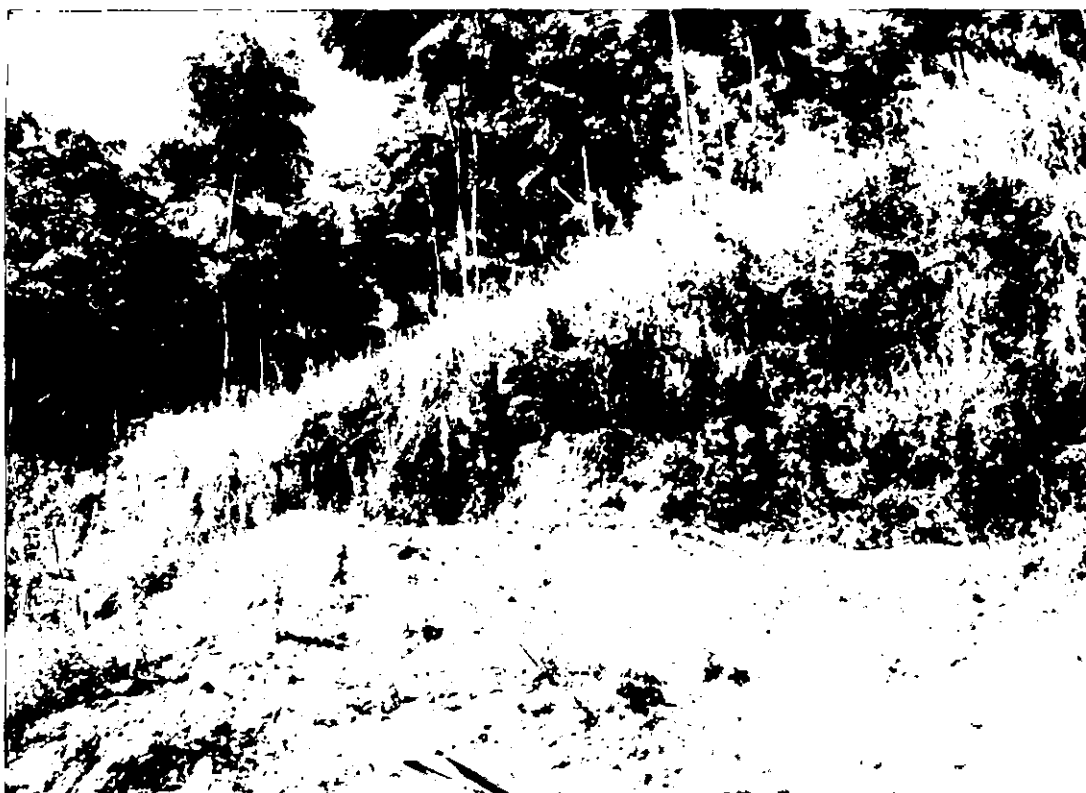
**FOTO N°06: Vista panorámica del sector Palambra, se puede observar vegetación arbustiva y herbácea, las mismas que le dan relativa estabilidad a la zona.**

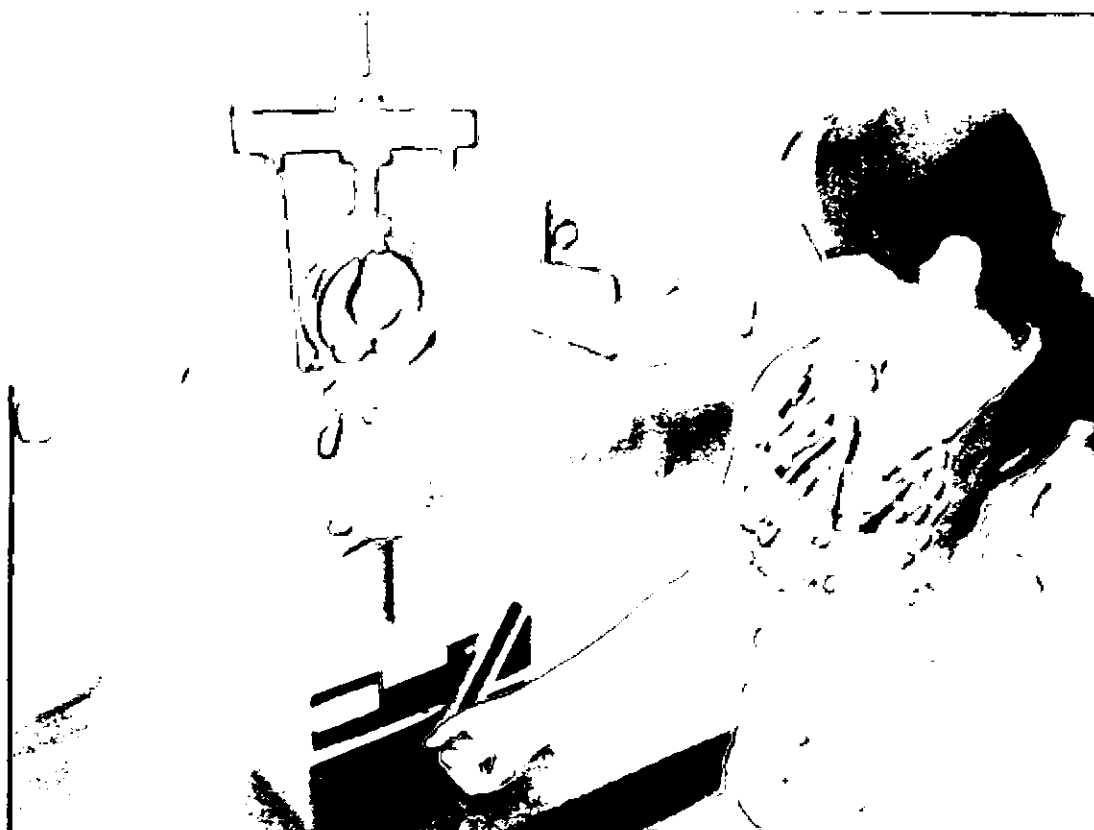
**FOTO N°07: Vista del equipo de Resistencia a la Compresión Simple**
